## Étude complémentaire portant sur l'évaluation de la transparence des ponts vis-à-vis du déplacement de la Loutre d'Europe sur le site Natura 2000 Vallée de la Boutonne

### Fiche n°3 du programme de mesure du Docob

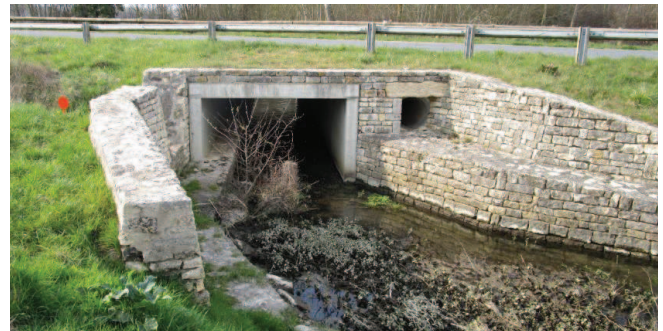
2 ponts adaptés à la continuité Loutre et Vison d'Europe par le CD 79 sur la D103, à Périgné

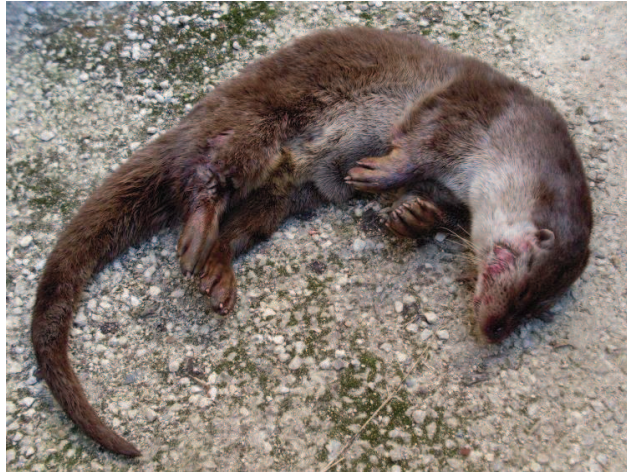
Jeune mâle accidenté. La route est basse et en ligne droite, la vitesse et le trafic routier sont assez importants.

*Loutre accidentée sur la D102 (SMBB, 2013)*

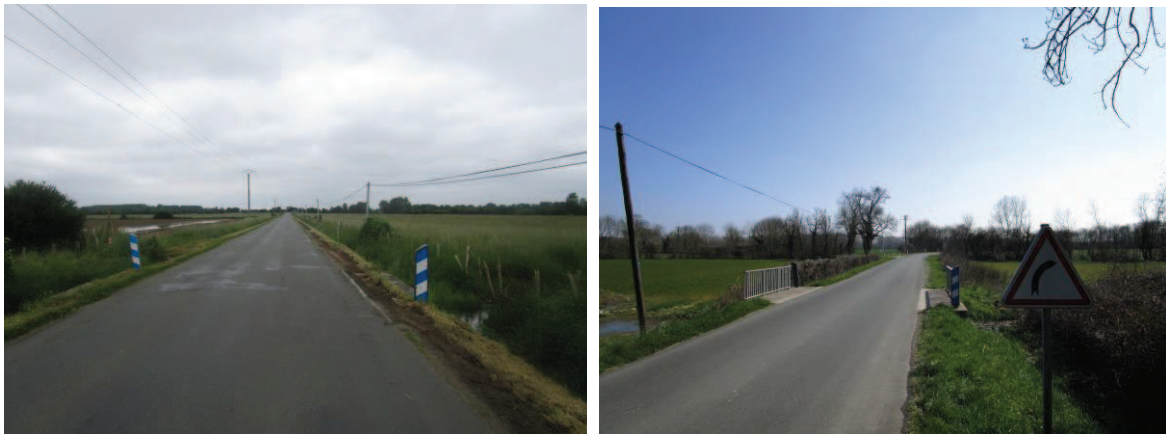
Les routes à talus peu pentus ont été repérées. En effet, les risques de collisions sont plus élevés, lorsque les talus routiers ayant de faibles pentes invitent l'animal à traverser par la route. On retrouve essentiellement ce type de configuration, dans les zones de marais et les larges fonds de vallées (routes basses).

*Routes basses : D 102 communal des Bouasses à Séligné (à gauche) et D 103 à Secondigné.*

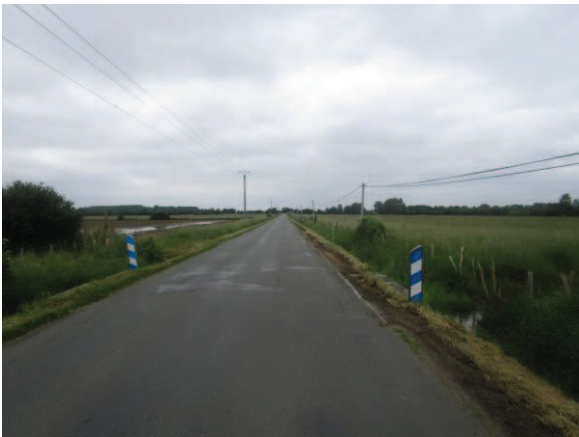
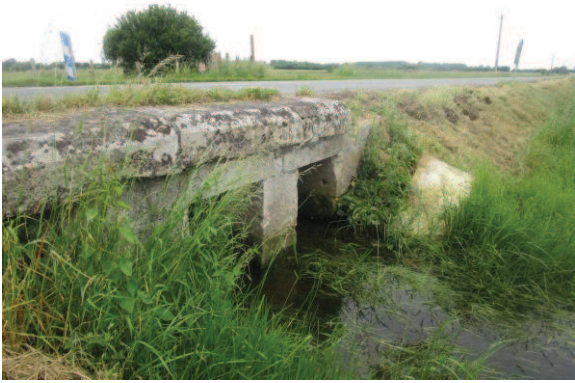
N°15	RD 102	Commune de Séligné	Fossé des Bouasses

<b>Type</b> : 2 arches pierres			
<b>Section d'écoulement largeur</b> : 2*0,60m		<b>Section d'écoulement hauteur</b> : 0,8m	
<b>Présence de la Loutre</b> : oui			
<b>Cas de mortalité (collision)</b> : oui (2013)			
<b>Aménagement proposé</b> : augmenter la section d'écoulement (en largeur) + grillage amont et aval pour orienter le passage

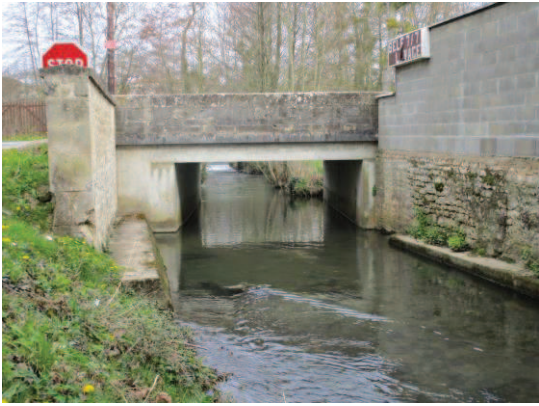
N°52	RD 740	Commune de Périgné	La Belle

<b>Type</b> : 1 section rectangulaire			
<b>Section d'écoulement largeur</b> : 4m		<b>Section d'écoulement hauteur</b> : 2,1m	
<b>Présence de la Loutre</b> : oui			
<b>Cas de mortalité (collision)</b> : oui (antérieur à 2009)			
<b>Aménagement proposé</b> : pose d'une passerelle bois ou d'une banquette béton en encorbellement (en rive droite)

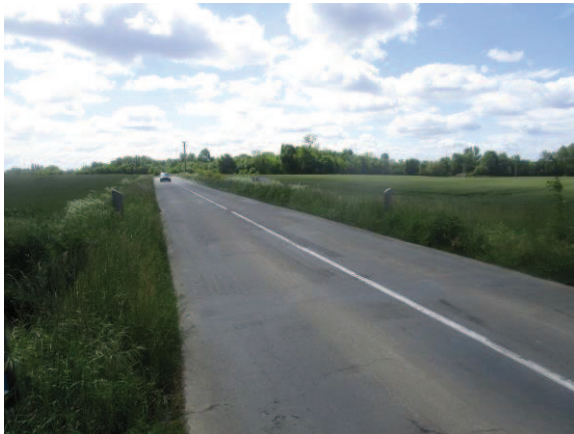
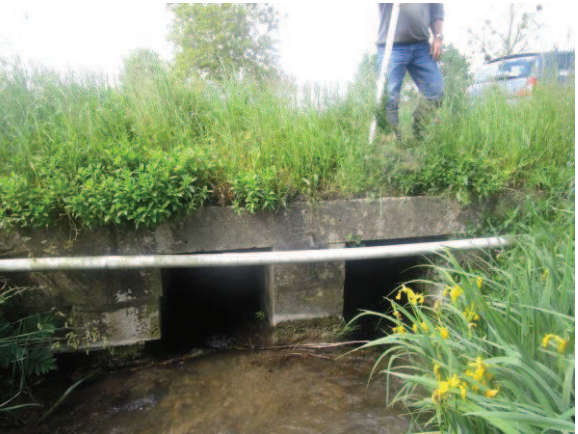
<b>Type</b> : 2 arches pierres			
<b>Section d'écoulement largeur</b> : 2*0,8m		<b>Section d'écoulement hauteur</b> : 0,9m	
<b>Présence de la Loutre</b> : oui			
<b>Cas de mortalité (collision)</b> : non			
<b>Aménagement proposé</b> : augmenter la section d'écoulement (en largeur) + grillage amont et aval pour orienter le passage

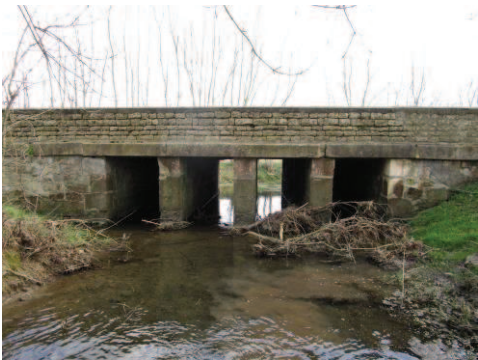
N°18	RD 103	Commune de Secondigné-sur-Belle	la Grande Neide

<b>Type</b> : 4 arches pierres			
<b>Section d'écoulement largeur</b> : 4*0,95m		<b>Section d'écoulement hauteur</b> : 1,4m	
<b>Présence de la Loutre</b> : Probable			
<b>Cas de mortalité (collision)</b> : non			
<b>Aménagement proposé</b> : si présence confirmée, ajout d'une buse sèche avec éventuellement un grillage amont et aval pour orienter le passage

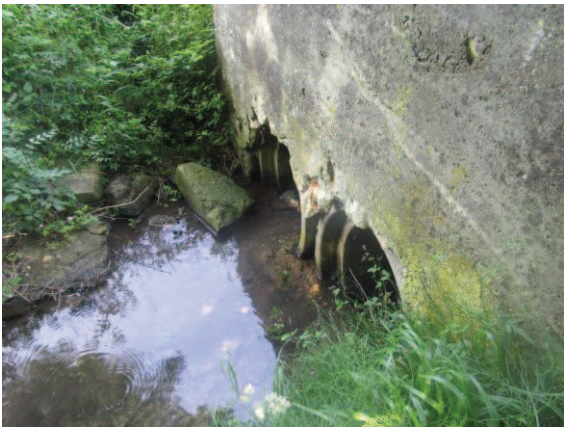
N°42	RD 120	Commune de Luché-sur-Brioux	Ru des Près Moret

<b>Type</b> : 2 buses 0,6m diamètre			
<b>Section d'écoulement largeur</b> : 2*0,6m		<b>Section d'écoulement hauteur</b> : 0,6m	
<b>Présence de la Loutre</b> : oui			
<b>Cas de mortalité (collision)</b> : oui			
<b>Aménagement proposé</b> : augmenter la section d'écoulement (supprimer les 2 buses au profit d'une section rectangulaire) + pose d'une buse sèche à hauteur de berge

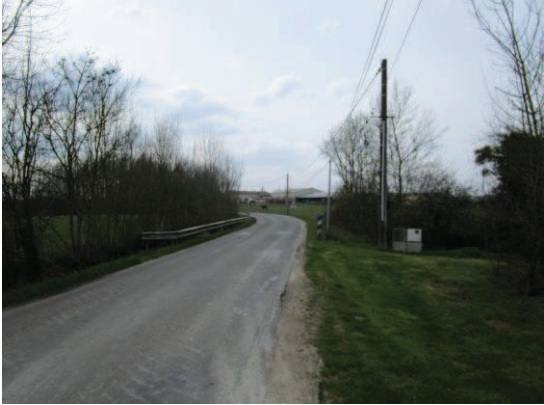
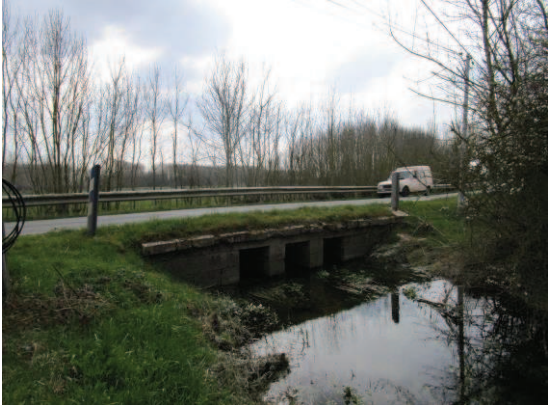
N°38	RD 119	Commune de Périgné	Fossé des Prérault 1

<b>Type</b> : 3 arches pierres			
<b>Section d'écoulement largeur</b> : 3*0,8m		<b>Section d'écoulement hauteur</b> : 1,15m	
<b>Présence de la Loutre</b> : oui			
<b>Cas de mortalité (collision)</b> : non			
<b>Aménagement proposé</b> : augmenter la section d'écoulement (en largeur) + grillage amont et aval pour orienter le passage

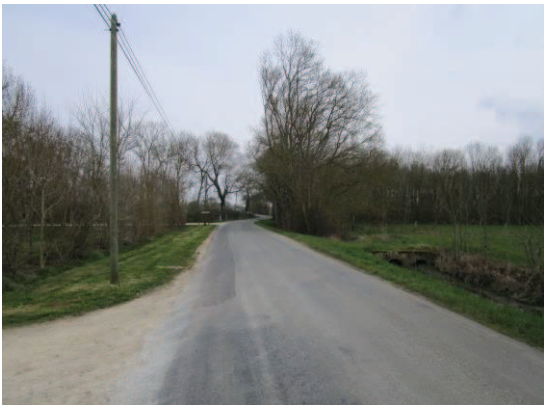
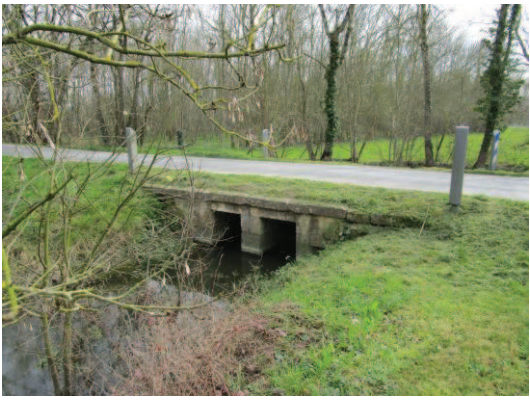
N°37	RD 119	Commune de Périgné	Fossé de Prérault 2

<b>Type</b> : 2 arches pierres			
<b>Section d'écoulement largeur</b> : 2*0,8m		<b>Section d'écoulement hauteur</b> : 1,2m	
<b>Présence de la Loutre</b> : oui			
<b>Cas de mortalité (collision)</b> : non			
<b>Aménagement proposé</b> : augmenter la section d'écoulement (en largeur) + grillage amont et aval pour orienter le passage

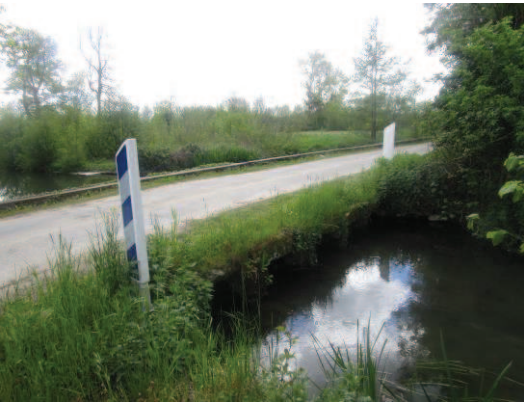
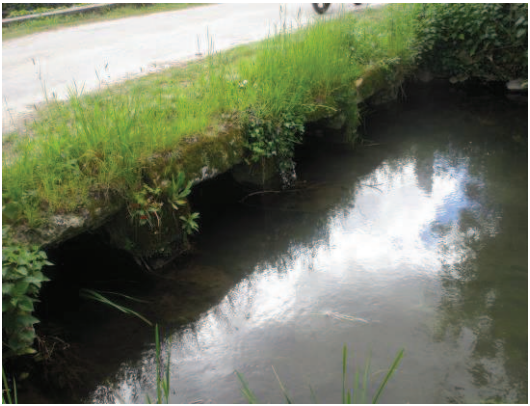
N°124	Route communale	Commune de Boutonne	Brioux-Sur-Boutonne

<b>Type</b> : 5 arches pierres			
<b>Section d'écoulement largeur</b> : 5*0,8m		<b>Section d'écoulement hauteur</b> : 0,8	
<b>Présence de la Loutre</b> : oui			
<b>Cas de mortalité (collision)</b> : non			
<b>Aménagement proposé</b> : augmenter la section d'écoulement (en largeur) + grillage amont et aval pour orienter le passage

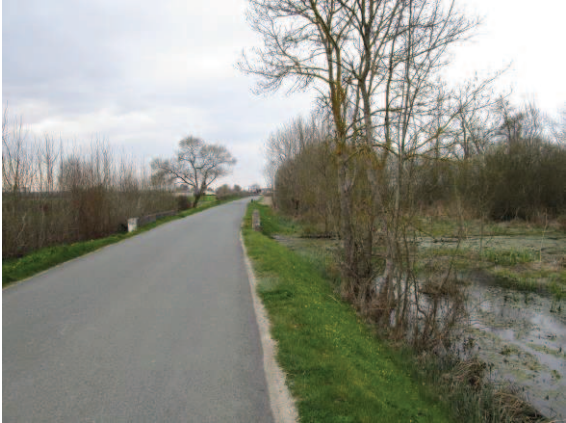
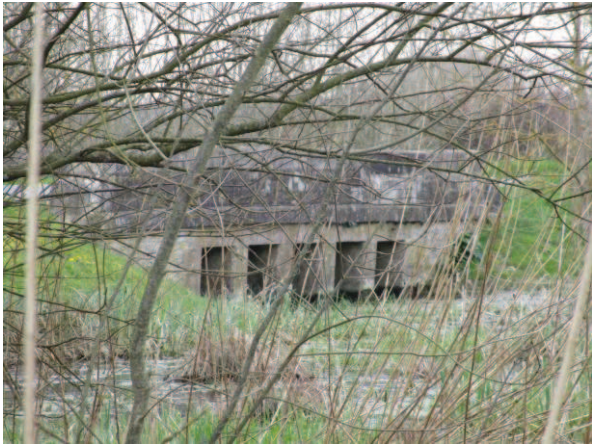
N°14	D102	Commune de Secondigné-sur-Belle	Fossé de Ligné

<b>Type</b> : 5 arches pierres			
<b>Section d'écoulement largeur</b> : 5*0,85m		<b>Section d'écoulement hauteur</b> : 1,15	
<b>Présence de la Loutre</b> : probable			
<b>Cas de mortalité (collision)</b> : non			
<b>Aménagement proposé</b> : augmenter la section d'écoulement (en largeur) + grillage amont et aval pour orienter le passage
